"Corrosión y Sistemas de Protección de Estructuras de Acero, en zonas extremas de Chile"

Protección contra la Corrosión
ISO 14713-1/ISO 12944-2/NCh 3348-1

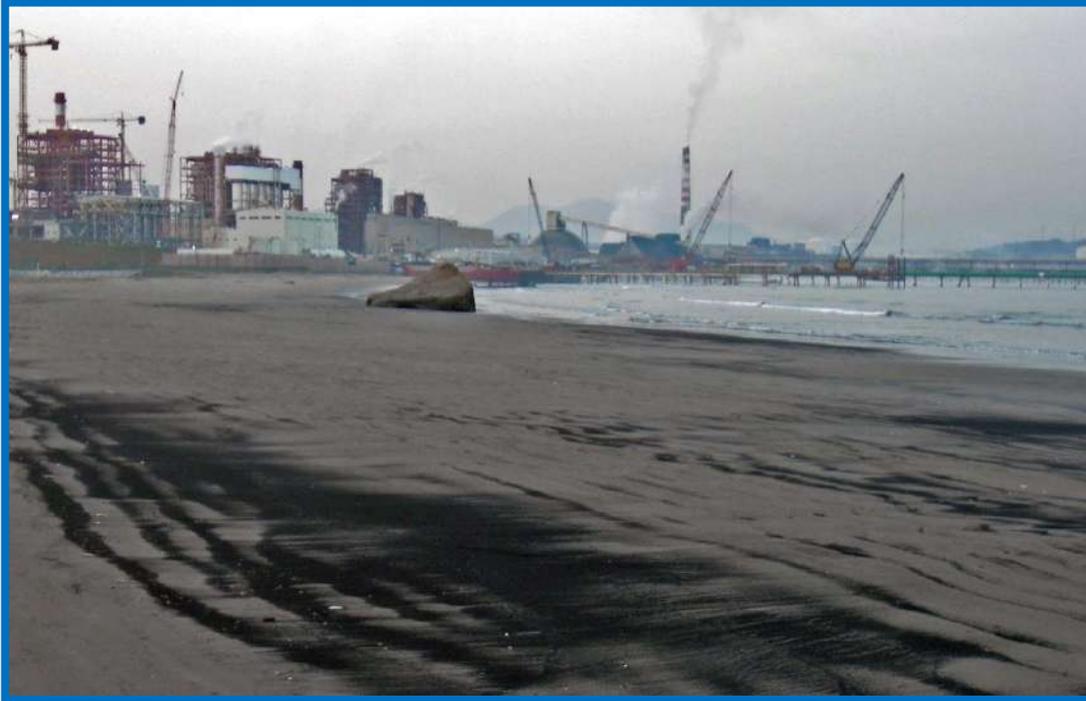
FACTORES QUE DETERMINAN LA CORROSIVIDAD ATMOSFÉRICA (ISO 9223)

1. Humedad ambiental
(tiempo de humectación)
2. Concentración de cloruros
3. Concentración de dióxido
de azufre

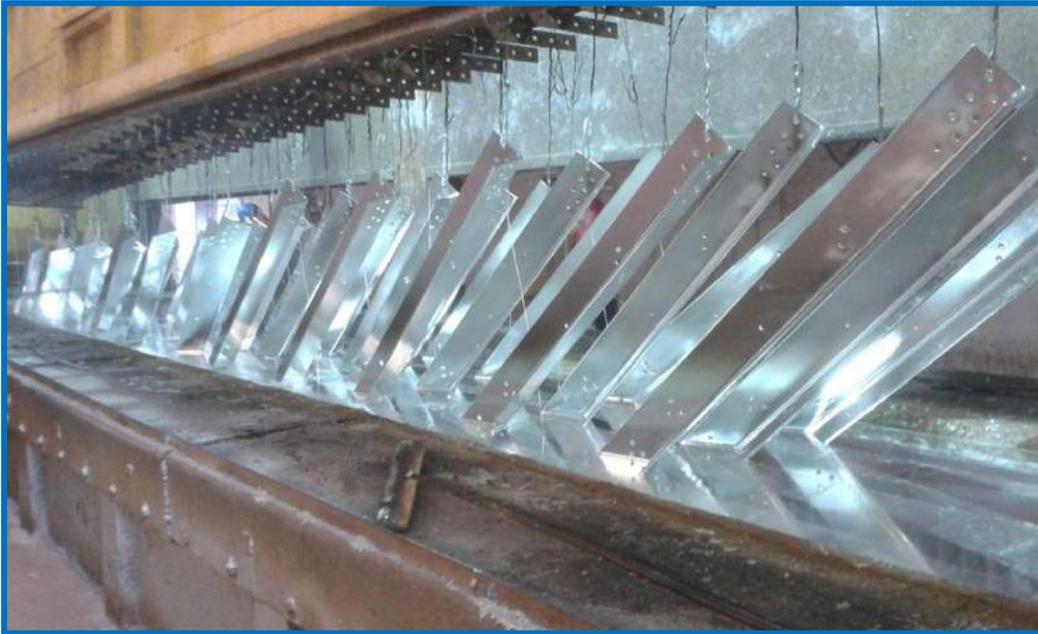
Galvanizado por Inmersión en Caliente

Recubrimiento de zinc sobre el acero unido metalúrgicamente.

- **Protección de Barrera.**
- **Protección catódica por Sacrificio.**

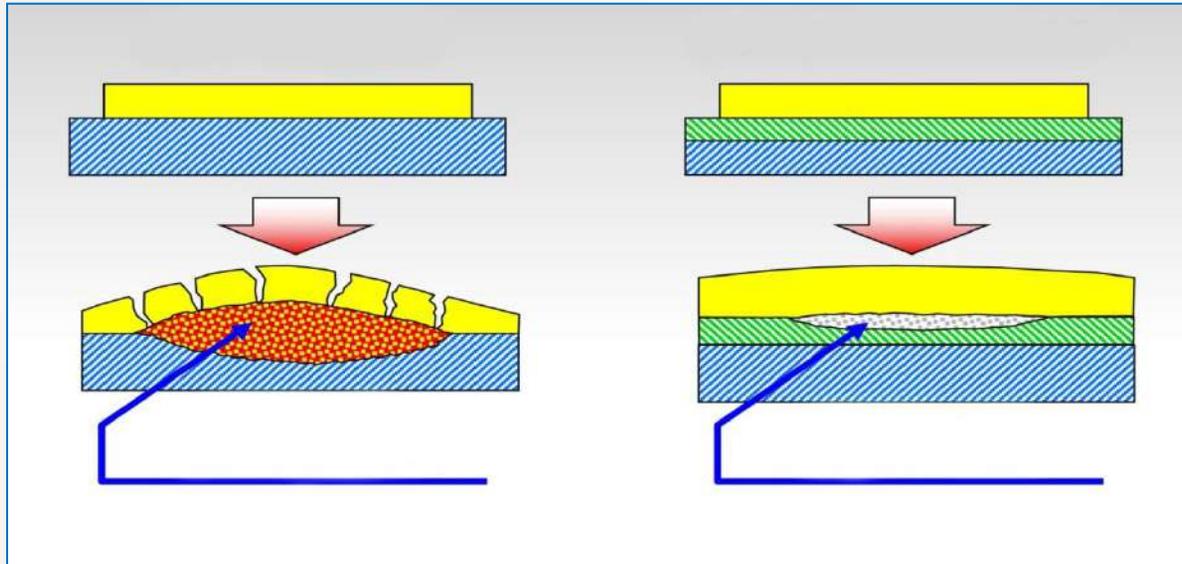
Sinergia de los Sistemas Dúplex

1500 g/m²/año
200 μm/año

60 g/m²/año
8 μm/año

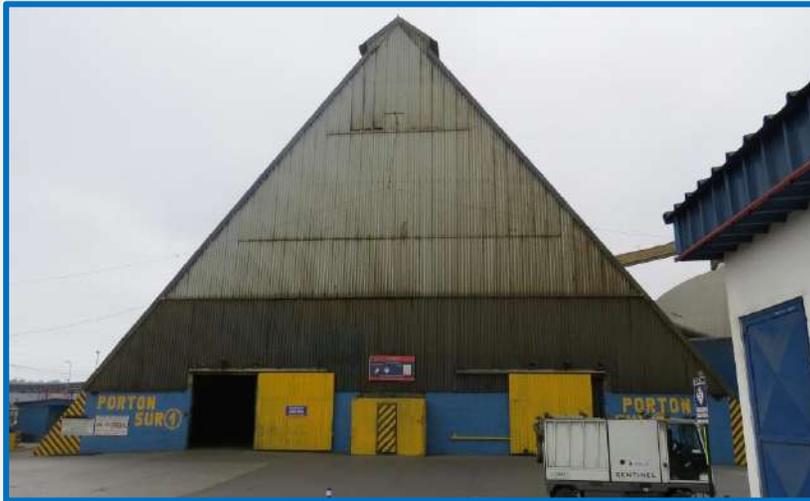
Estructuras de Bodega Andina y correas transportadoras
Protegidas con sistemas dúplex

Bodega de Codelco Andina
45000 ton; Concentrado de
Cobre

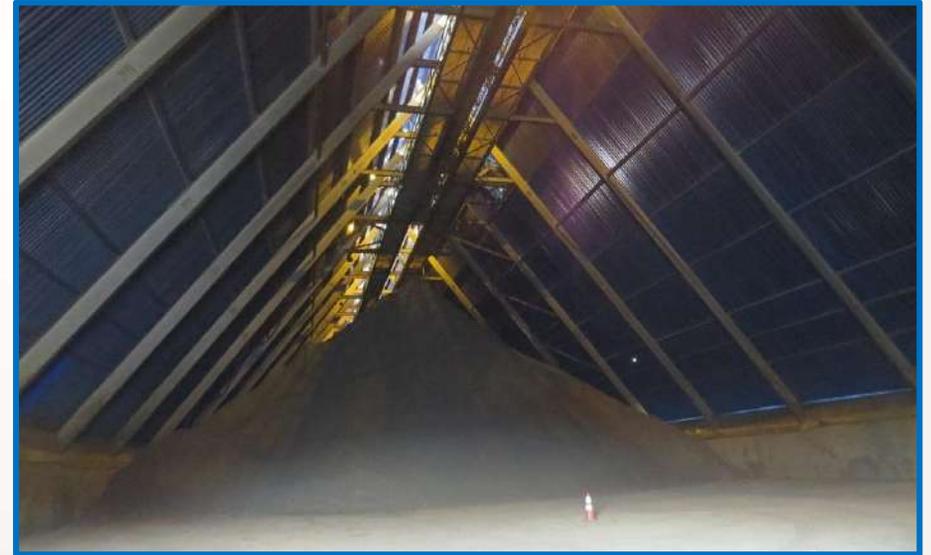
Puerto Ventanas 1969-1970
Correa Transportadora bajo Bodega Andina

CERO
Mantenimiento en esta zona
desde su puesta en marcha
1970

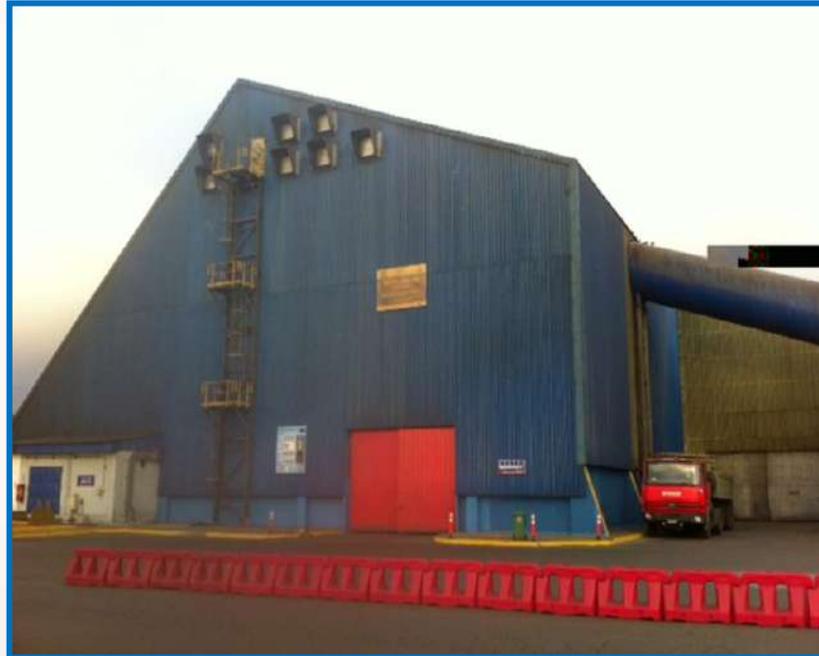
Bodega de AngloAmerican 2001
30.000 tm; Concentrado de Cobre ,
Protegida con Galvanizado por Inmersión en Caliente

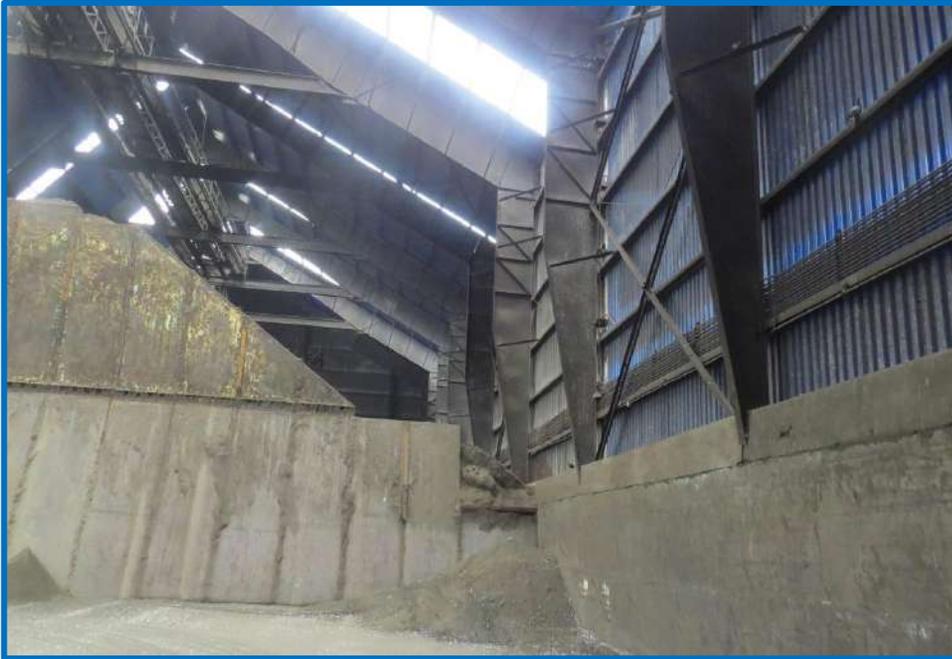
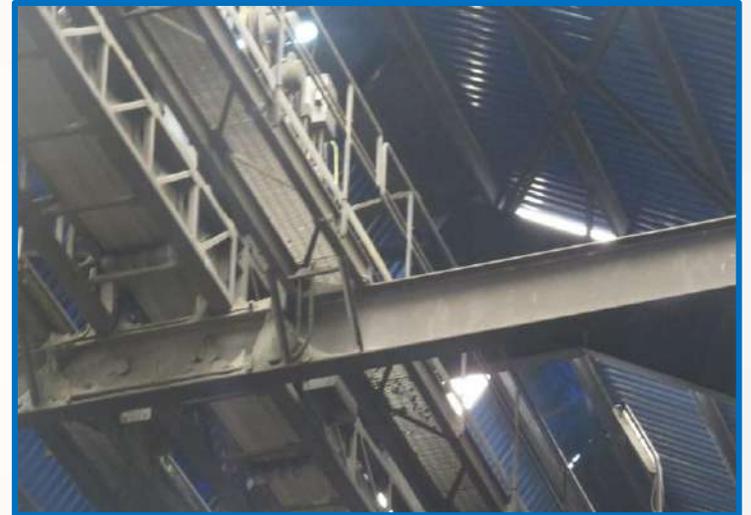
Bodega de AngloAmerican 2001

La integridad del recubrimiento, permite proyectar esta estructura libre de mantenimiento.

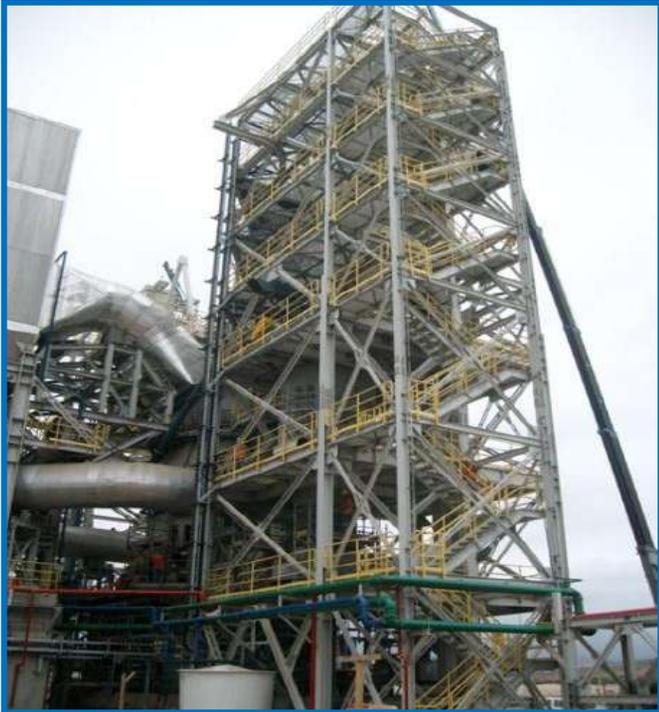
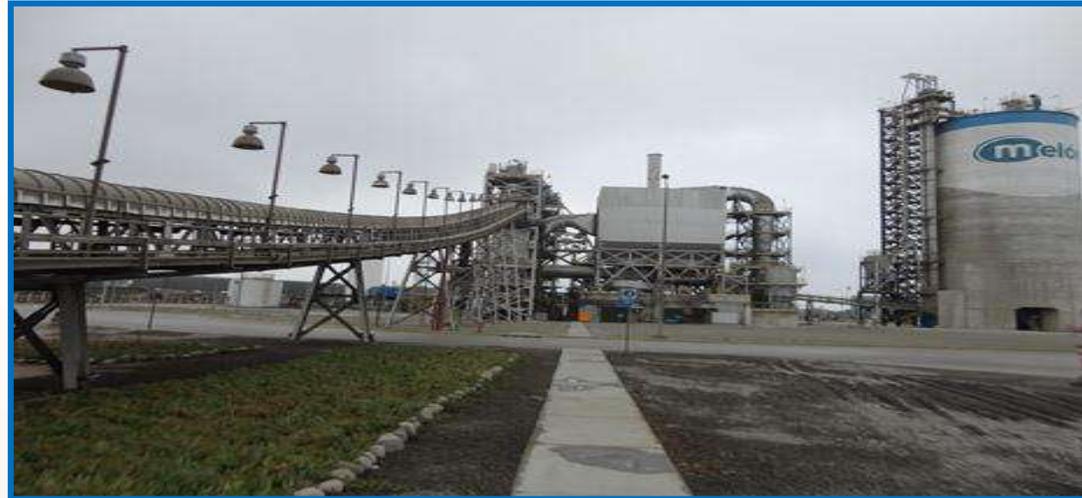
Cemento Melón Ventanas, 2010

Estructuras de edificios y correas transportadoras

Protegidas con sistemas dúplex

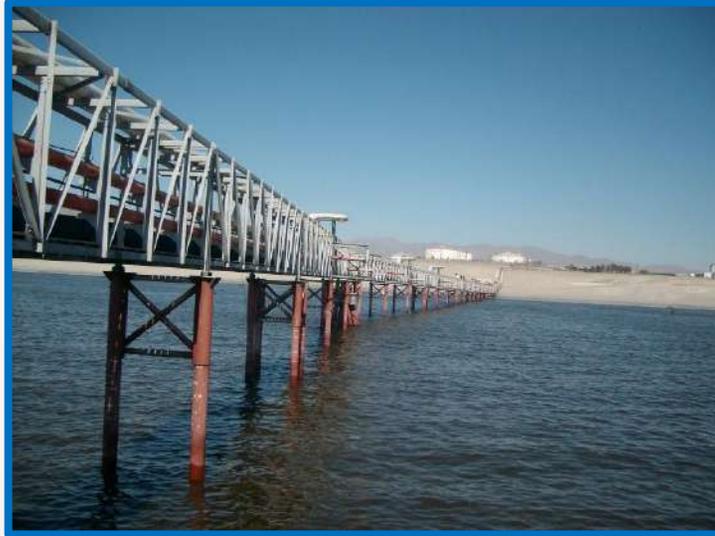
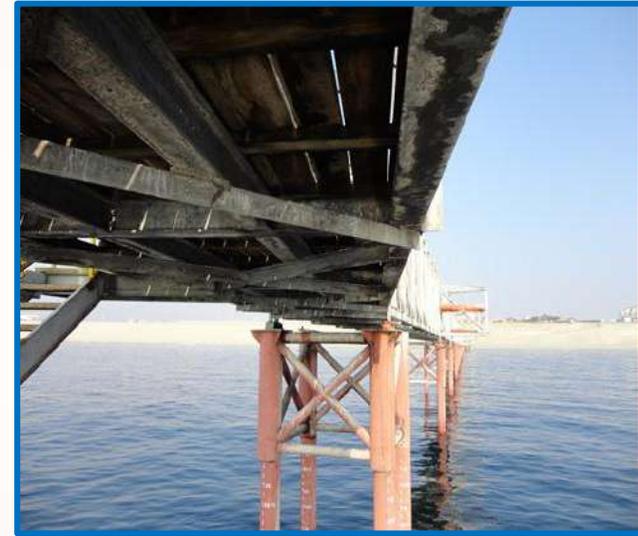
Interacid 2007

Estructuras superiores de muelle con sistemas dúplex

Estructura galvanizada inferior en puente de acceso.

Medición	2011	2012
Espesor promedio medido del recubrimiento	208 μm	201 μm

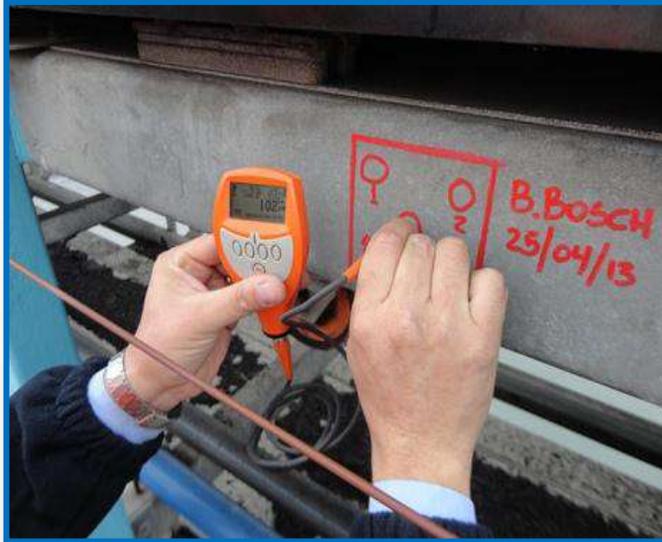
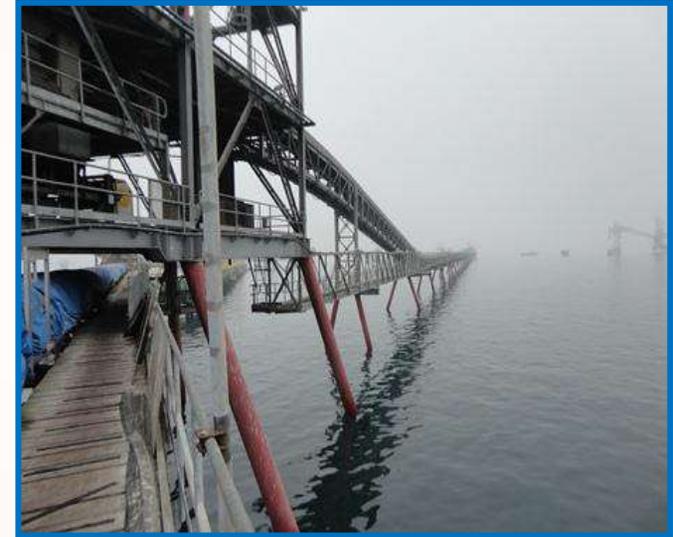
Portuaria Cabo Froward , 2009

Estructuras de muelle con Galvanizado en Caliente

Punto: Diagonal aledaña a baranda BR 108 Estructura galvanizada Muelle Chollin, Cabo Froward

Nov 2010	147	150	142	148	148	Promedio	147 μm
Abr 2013	145	141	142	141	141	Promedio	142 μm
